Oosterheide - Locatie 1 Onderzoeken

Eerste studie

Verschillende onderzoeken die gedaan zijn

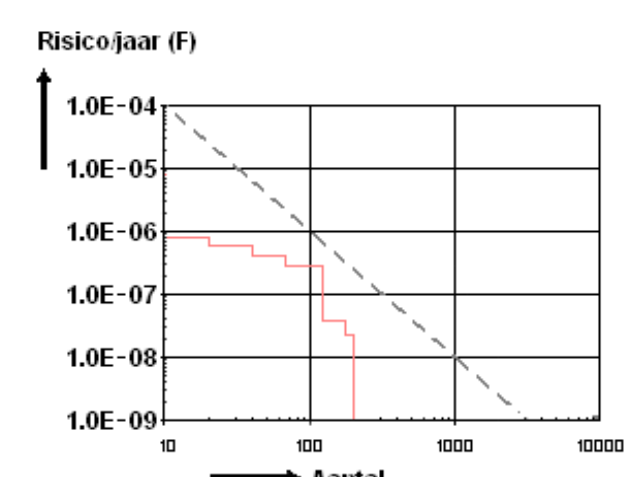
Hindercirkels LPS station

Weergave plaatsgebondenrisicocontouren, invloedgebied en groepsrisicografiek met oriëntatiewaarde voor transport

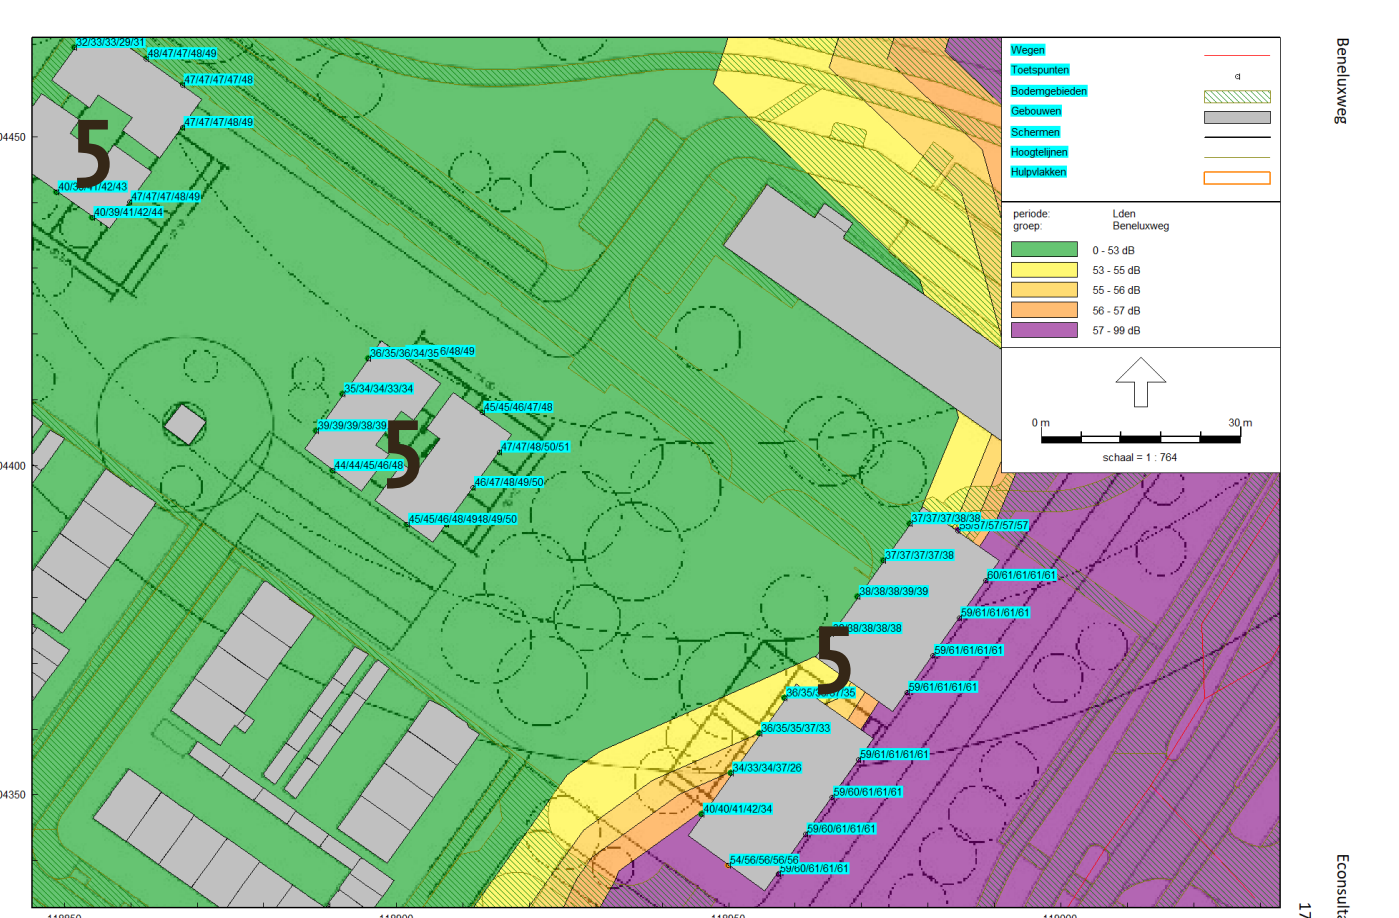
Beneluxweg - 5 bouwlagen
